Mapování památek zatopených na Mělnicku v roce 2002

Přírodní škola 2003
Jaroslav Burdych, Petr Kudláček, Jakub Volf

Dostává se vám do rukou sborník skupiny kostely, která se zabývala stavem sakrálních památek v mělnickém okrese, po povodních v roce 2002. Naši skupinu tvořili tři studenti z vyššího gymnázia. Před zahájením výzkumu jsme prostudovali odbornou literaturu a regionální mapu a kontaktovali paní Mgr. Renatu Špačkovou, historičku. Připravili jsme si plán, podle kterého jsme postupovali .

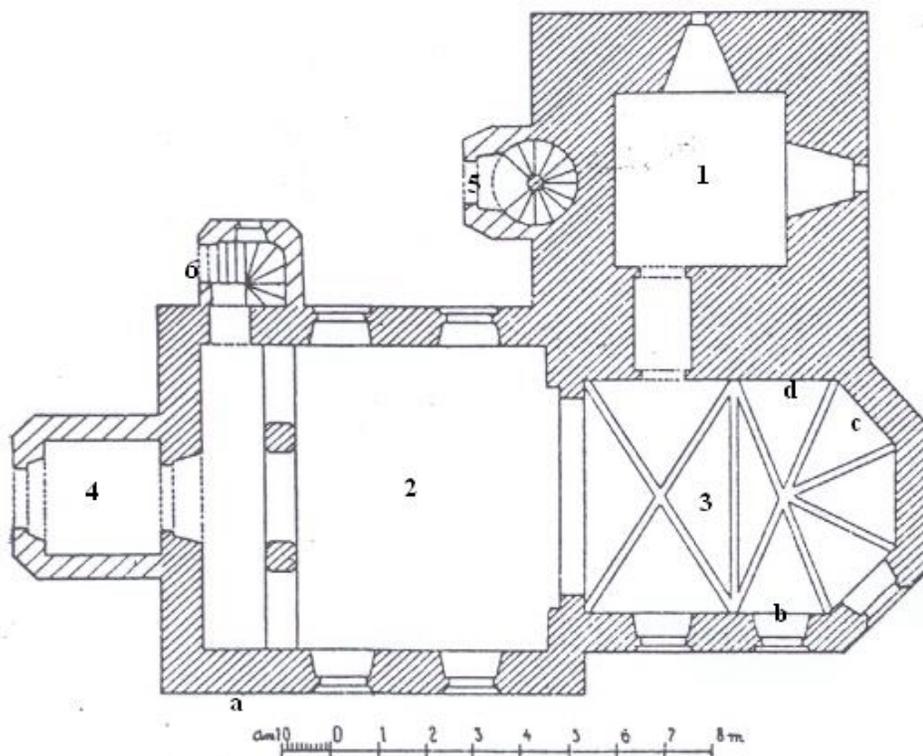
Do kostela se vstupuje hlavním vchodem ze západní strany, barokním přístavkem. Při pohledu do hlavní lodi spatříte do výšky cca 70cm omláčenou omítku a díky tomu i řadu stavebních prvků, o kterých se doposud nevědělo. Na jižní straně spatříte gotický portál, ale s vnitřními hranami zachovanými z románské doby. Dále se v presbytáři na jižní straně objevilo zazděné gotické sedile ze 14. nebo 15. století. Hned nalevo vedle ní je zazděný výklenek, dříve používaný pro odkládání obřadních nástrojů. Podlaha je v celém kostele odstraněna a tím byly v presbytáři odkryty původní základy románské apsidy a hlavní lodi. Pod vnější omítkou v presbytáři je v severní části vidět zbytek gotických fresek a freskové výzdoby sanktuáře. Taková výzdoba byla pravděpodobně v celém presbytáři. Nynější výzdoba kostela pochází z roku 1903, stejně jako oltáře a další vybavení. Pod oltářem byla objevena kamenná gotická mensa. Apsida má křížovou žebrovou klenbu také z gotiky. Konzole, zakončující žebra klenby na severní straně, znázorňuje divého muže a naproti je zase s motivem rostlin. Ostatní hlavice jsou obyčejné. Na stropě mezi žebrovím je malba znázorňující nebe a kolem žebrovím jsou ornamenty, ale vše bude pravděpodobně přetřeno. Na konci hlavní lodi je barokní kůr a také novorenesanční varhany sériové výroby. V kostele je ještě unikátní elektroinstalace z roku 1920, ale kvůli nedostatku bezpečnosti bude odstraněna. V apsidě jsou pouze 3 okna z jižní strany. V jednom z nich je zachovaná freska anděla, součást barokní výzdoby, ze které pocházejí i všechna okna.

V hlavní lodi jsou okna posazena níž než v apsidě, jinak jsou stejná, pouze mají čiré sklo. Na severní stěnu presbytáře kostela nasedá pozdně gotická věž, jak lze usoudit podle velmi tlustých zdí. Protože věž slouží i jako sakristie, vede z ní 2m dlouhá chodba, která je sklenuta segmentovou klenbou a ústí do presbytáře. Přímo za vstupem do chodby je vpravo cca 0.6m nad zemí malý oválný kamenný otvor vysoký cca 20cm, široký cca 30cm a hluboký cca 20cm. Tato chodba je umístěna v jižní stěně sakristie. Dveře do chodby měly původně kamenné gotické ostění, které bylo později nahrazeno kamenným obdélníkovým rámem. Původní kamenný gotický rám byl pravděpodobně umístěn do vchodu na schodiště, na západní straně věže z venku. Do obdélníkového rámu jsou zasazeny původní okované železné dveře. Na dveřích je zřetelné, jak původně byly zasazeny do gotického rámu a po výměně za obdélníkový rám byly dveře upraveny. Vlevo od dveří je výklenek s dřevěnými dveřmi a dřevěným ostěním. Výklenek slouží jako skříň pro ukládání obřadních předmětů. Východní strana sakristie má jedno malé okno se zdobenými mřížemi. Na severní straně věže jsou vchodové dveře se třemi kamennými schody. Tyto dveře byly do věže vybourány až později. Vpravo od dveří je elektrická rozvodna z počátku 20.století. V západní stěně sakristie je jeden malý obdélníkový výklenek. Celá sakristie má strop překlenutý valenou klenbou. Celá místnost je bíle omítnuta a ve výšce cca 1.9m je světle žlutý proužek s lístečky. Do výšky cca 1m je omítka omlácená až na zdivo.

- 1) gotická věž; 2) románská loď; 3) gotický presbytář; 4) barokní přístavek; 5) schody na věž; 6) přístavek postavený kvůli schodišti na kůr
- a) objevený gotický portál; b) objevené gotické sedile; c) objevená freska, pravděpodobně gotická; d) objevené fresky kolem sanktuáře

Celý vnitřek se omítne sanační omítkou do 1 m. Kostel se z vnějšku nově omítne a zadělá se odvodňovací kanál. Peníze na opravu se získávají z povodňových fondů. Nově objevené věci se znovu zadělají, omítnou a nechají se na pospas času.

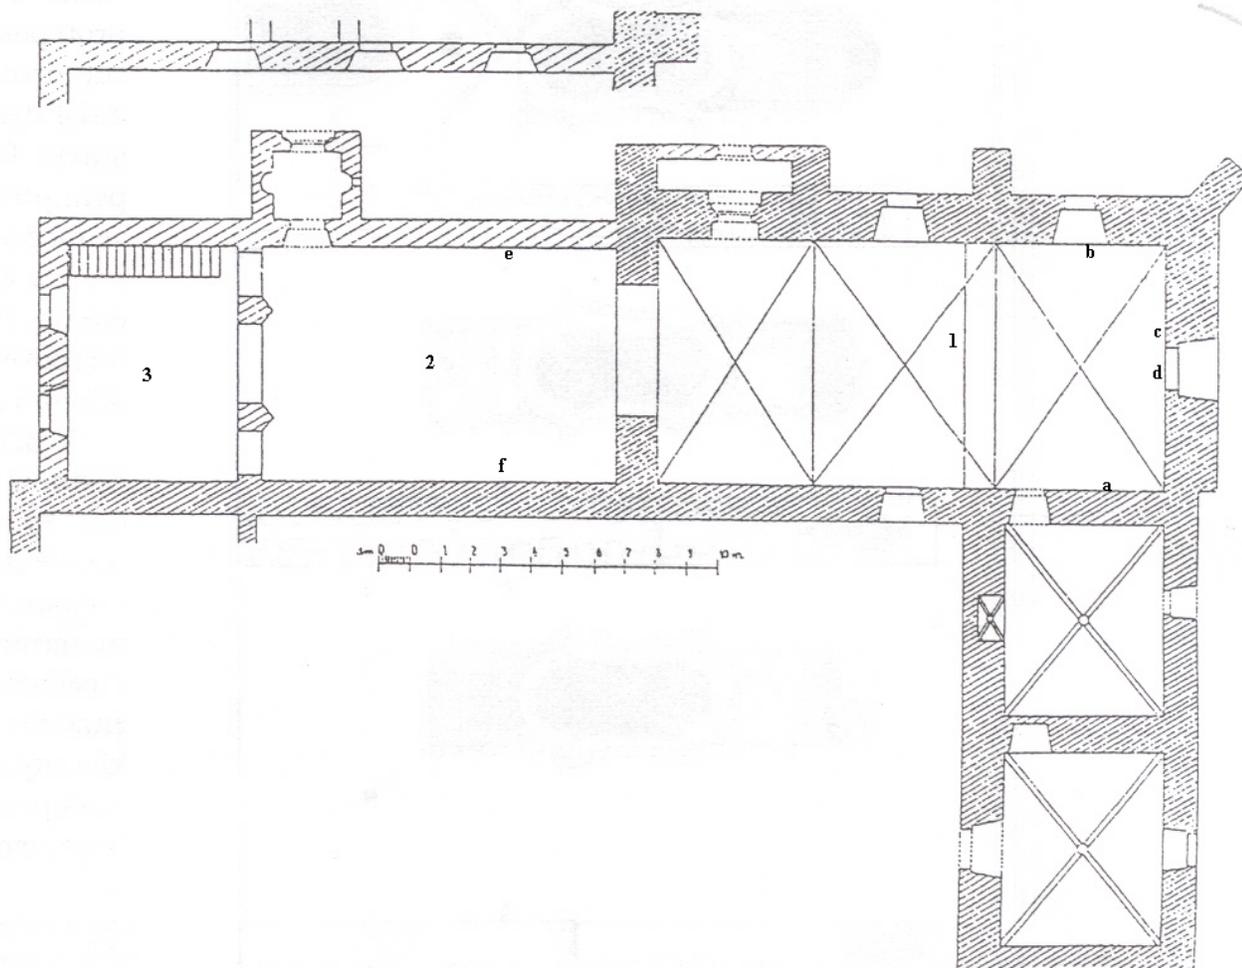
1) presbytář; 2) loď kostela; 3) kůr

a) gotické sedile; b) gotický sanktuář; c) pravděpodobně novodobé fresky; d) plechový kříž; e) objevená freska Jana Nepomuckého; f) objevená freska ukřižovaného Ježíše

Dřevěný hlavní oltář je barokní, s obrazem sv. Vavřince. Na špici je malý oválný obraz. Po stranách oltáře jsou dva andělé s palmovou ratolestí a vavřínovým věncem. Pod oltářním obrazem (za menzou) se nachází u zdi plechový ukřižovaný Ježíš Kristus vysoký cca 1,5 m. Svatostánek je bez dvířek. Za oltářem jsou zbytky malované omítky, pravděpodobně novější. Nalevo od oltáře se nalézá gotický sanktuář se štukovaným orámováním. Napravo od oltáře gotické kamenné sedile s barokní nikou, která je zdobena štukovanou hlavičkou andělíčka. Všechny tyto dispozice, jak sedile, tak sanktuář, se objevily díky povodním a to kvůli rekonstrukci elektroinstalace. Sedile těsně nasedá na kamenné barokní ostění, které zdobí vstup

do sakristie. Před presbytářem jsou dva neznámé náhrobky. Napravo od presbytáře je zazděná chodba do kláštera, zjištěna díky sondáži památkářů. Nad vchodem do chodby je zakryté okno, vedoucí také do kláštera. V kostele je dohromady šest vedlejších oltářů, ale zajímavé jsou jen dva a to díky nově objeveným freskám pod oltářními obrazy. Na levé straně je zasvěcen sv. Janu Nepomuckému. Na fresce klečí sv. Jan Nepomucký se svatozáří. V pozadí Karlův most, na kterém stojí vojáci a hází Jana Nepomuckého z mostu. V pravém rohu jsou dva andělíci, držící znak českého království - dvouocasého lva.

Oltář na pravé straně je zasvěcen sv. Josefovi. Na fresce je ukřižovaný Ježíš Kristus, pod ním klečící žena. Hned z prvního pohledu je patrné, že freska nezapadá do rámu obrazu, z toho usuzujeme, že na místě těchto oltářů byly oltáře starší a byly jen malované. Při vítězném oblouku na pravé straně se nalézá dřevěná barokní kazatelna. Všechno vybavení a zdobení oltářů a kazatelny bylo přemístěno na faru, kde se bude později restaurovat. Na pravé straně před vítězným obloukem jsou zřetelné praskliny, které opisují tvary původních gotických oken, dnes zazděných. Na pravé straně před vítězným obloukem jsou tři fresky. Fresky mají stejný rám jako protější kasulová okna. Na fresce blíže k vítěznému oblouku je sv. Anežka, dále sv. Ludmila a sv. Cecílie. Kůr podpírají dva sloupy s korintskými hlavicemi. Sloupy jsou zdobeny volutami a římsami. Mezi sloupy je štukovaný motiv mušle. Na kůru jsou barokní varhany se čtyřmi anděly. Varhany jsou funkční. Římsy jsou zdobeny z druhé strany malovaným sklem, na kterém je drátěné pletivo, zdálky připomíná fresku. Na skle jsou ornamenty a dva obličejové sv. Terezie a sv. Filomény.

V kostela bude dokončena elektroinstalace a zabezpečovací systém. Bude vykopán odvodňovací kanál a kostel bude nově omítnut. Bude se také restaurovat vybavení kostela. Nově objevené propozice (sedile, sanktuář) budou znovu zadělány a omítnuty. Peníze se získávají od ministerstva kultury (200 000 Kč), církevních organizacích (charita, biskupství), Švýcarského městečka Wtzykom (100 000 Kč). Letošní náklady budou 2 000 000 Kč.

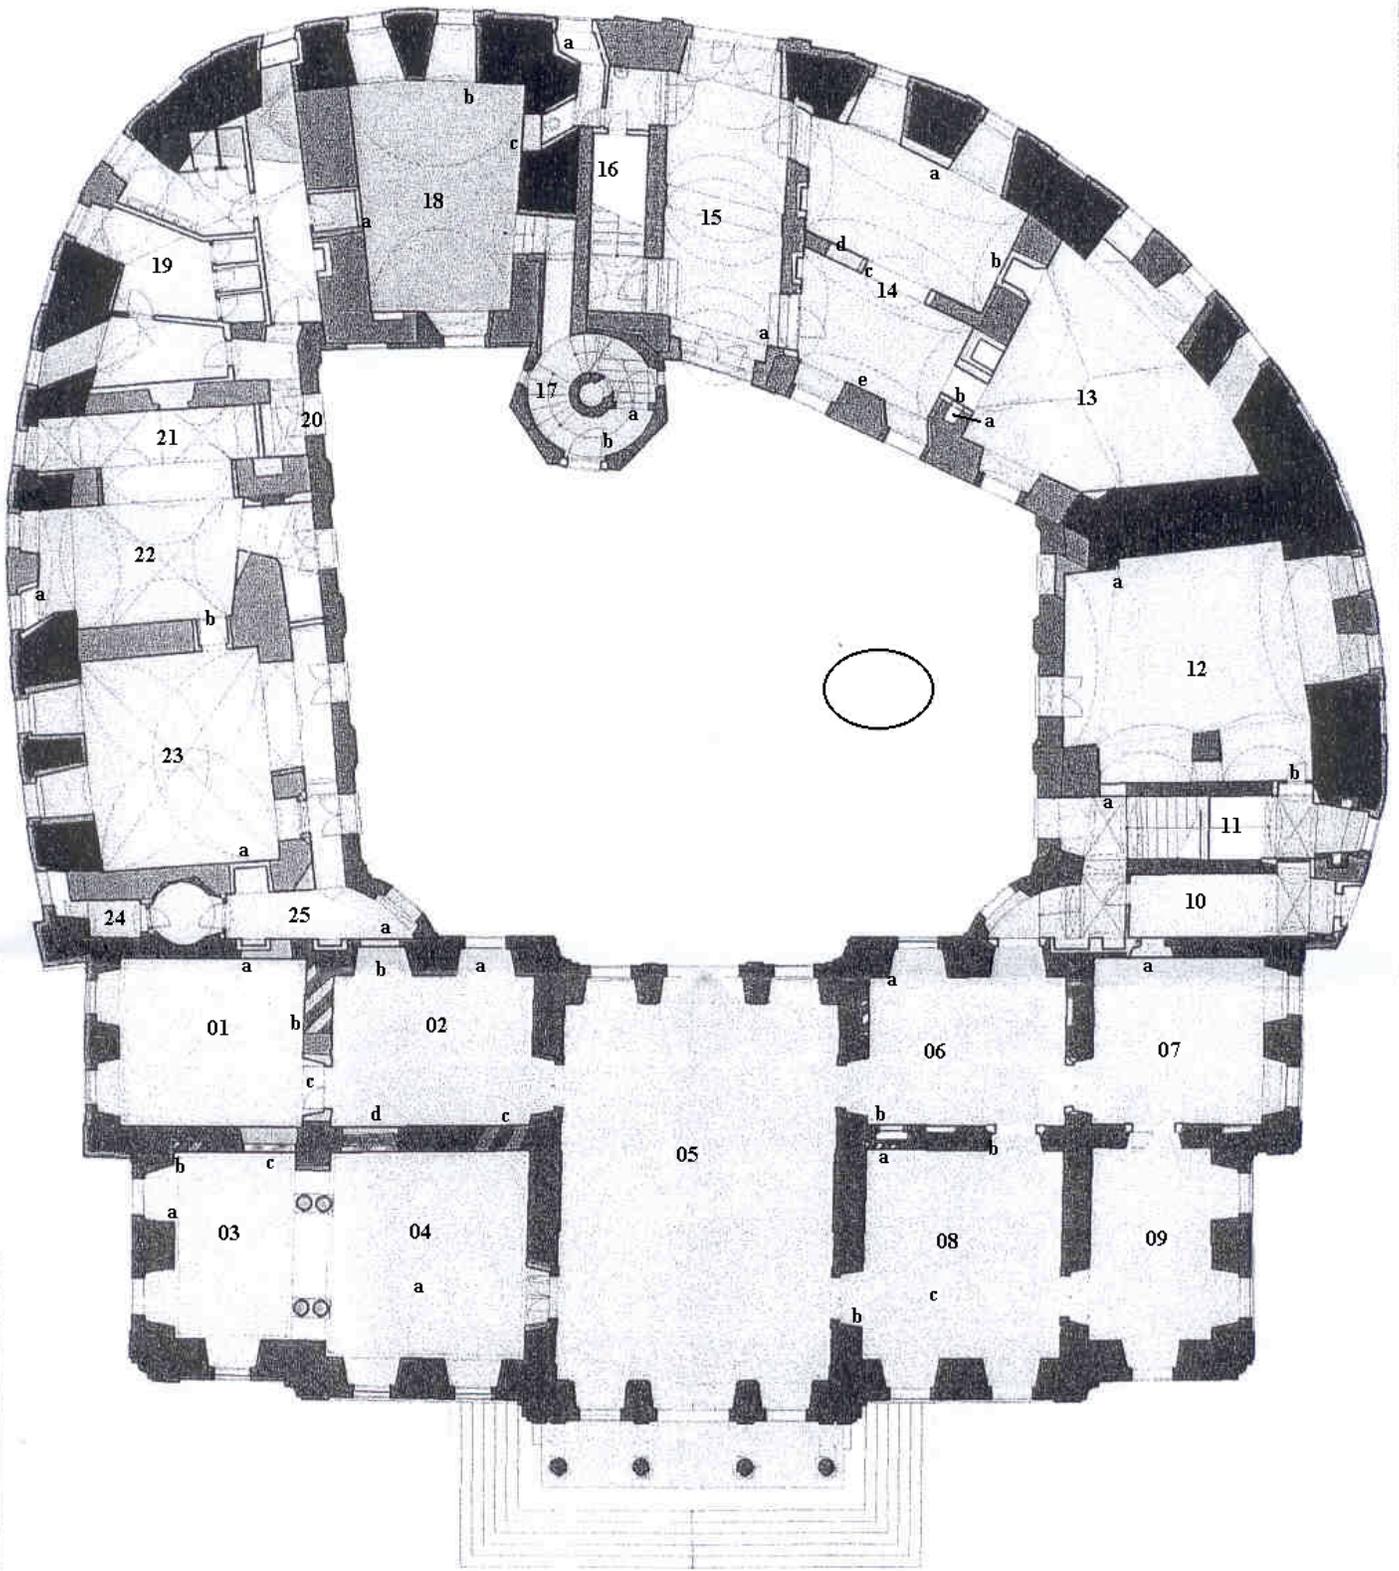
Místnost 01 - a) zazděné dveře; b) vyzdívka po peci; c) nově proražené dveře; **Místnost 02** - a) nová vyzdívka parapetu; b) zazděné dveře; c) zazdívka komínové šachty; d) zazdívka dveří; **Místnost 03** - a) cihelná přízdívka pod parapetem; b) zazdívka otvoru; c) zazdívka dveří; **Místnost 04** - a) nově vydlážděná podlaha; **Místnost 05**; **Místnost 06** - a) cihelná přízdívka pod oknem; b) kamenný rám po kamnových dvířkách; **Místnost 07** - a) zazděné dveře; **Místnost 08** - a) vyzdívka komínové šachty; b) fresky, nalezené pod novou vrstvou omítky; c) nově vydlážděná podlaha; **Místnost 09**; **Místnost 10**; **Místnost 11** - a) zazdívka vstupu; **Místnost 12** - a) cihelná přízdívka; b) nově proražené dveře; **Místnost 13** - a) zazdívka v boční stěně průrazu; b) nově proražené dveře; **Místnost 14** - a) úprava středového sloupu; b) zazdívka vstupu; c) nově prolomený oblouk; d) prodloužená zeď; e) zazděný vstup do sklepa; **Místnost 15** - a) dveře proražené dveře v původním výklenku; **Místnost 16** - a) nové okno; **Místnost 17** - a) zazděné dveře do sklepa; b) kamenné schody; **Místnost 18** - a) zazděné dveře

b) zbytek kamenného rámu po mříži; c) zazdívka otvoru; **Místnost 19**; **Místnost 20**; **Místnost 21**; **Místnost 22** - a) cihelná přízdívka pod oknem; b) prolomený vstup; **Místnost 23** - a) zazděný vstup; **Místnost 24**; **Místnost 25** - a) zazdívka parapetu se zbytkem kamenné podokenní římsy

Zámek vybavit novou elektroinstalací a novým zabezpečovacím systémem. Objevené stavební propozice se znovu omítnou. Vnitřek a vnějšek se nově omítne. Oficiální náklady, které vyčíslila pojišťovna, jsou 30 000 000 Kč. Ve skutečnosti jsou mnohem vyšší.
