Gymnázium Přírodní škola, o.p.s  
Profilová práce — třída Mí  
Nižší stupeň studia  
2017/2018

## **Historie chalup v Dolním Podluží**

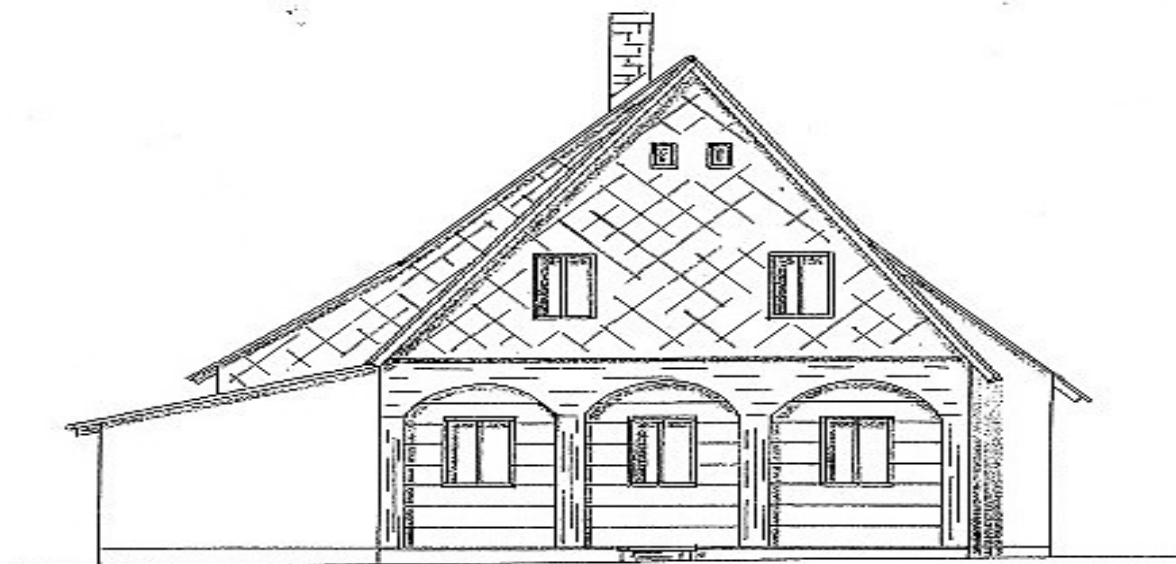
*Obrázek 1 : Chalupa číslo 19 (pohled na zadní stranu – štít)*

Na předcházející kresbě je jasně vidět jaký styl krovu byl použit. Toto je přímo vzorový jednoduchý hambálkový krov – ten je tvořen dvěma šikmými trámy, které jsou zhruba ve dvou třetinách napojeny na sebe dřevěným trámem, čímž se zvyšuje nosnost krovu.

Zato styl štítu je v těchto krajích lehce atypický. Posazení oken (tři dole, dvě nad tím, dvě menší okénka úplně nahoře) tvořící jakousi pyramidu je charakteristické pro styl rozšířený v Jizerských horách. V Lužických horách převládá spíše jednoduchý obklad štítu (dvě větší okna v přízemí, a dvě menší v patře).

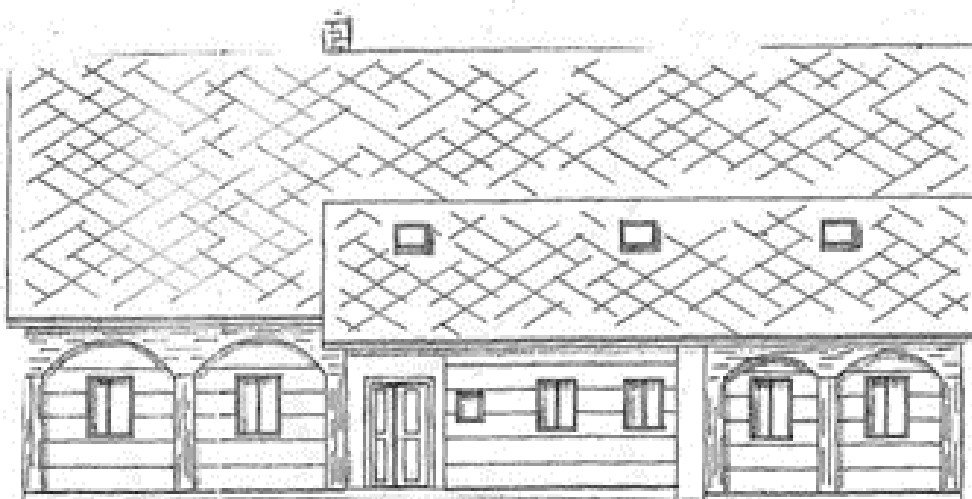
Obrázek 2 : Chalupa číslo 19 (pohled na levou stranu – vchod)

Tato chalupa má primární styl obložení štítů a vrchní části klenby – skládá se ze svislých prken, s krycími lištami na místě spár.

Co se týče vchodových dveří, tak ty jsou postaveny v klasickém stylu, nic zvláštního pro něj v tomto kraji není. Střecha je pokryta eternitovými taškami z šedesátých let minulého století. Štíty však bylo nutné před několika lety nově obložit krytinou (taškami), kvůli špatnému stavu historických slídových tašek. Jako jejich náhrada byly zvoleny jejich kopie vyráběné v původním tvaru ale moderního materiálu, recyklovaného plastu.

Co je zajímavé, jsou sloupy – ty jsou vytvořeny v takzvaném obloukovém stylu, jenž není v Lužických horách příliš rozšířen. Rozšířen je spíše u rekonstrukcí roubených chalup, anebo starých chalup za hranicemi v Německé části původní Dolní Lužice.

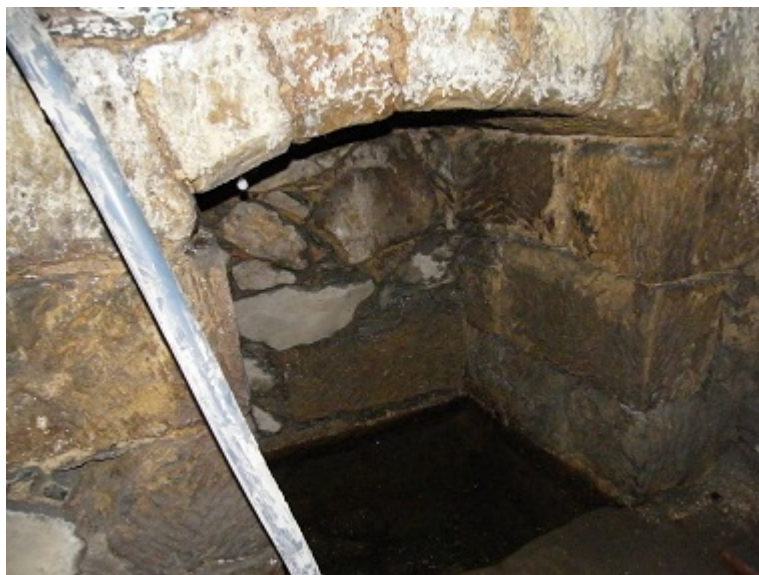
podstatnou roli v boji proti vlhkosti, která dřevěným stavbám nesvědčí – díky systému žlábků po celém vnějším obvodu sklepení svádí místní bohatou podzemní vodu do studny umístěné v menší místnosti pod schody a tím brání vzlínání vlhkosti výše po podezdívce, kdy by ohrožovala vlastní obvodové dřevěné trámy. Studna také poskytuje zásobárnu užitkové vody i v suchých obdobích roku.

*Obrázek 3 : Chalupa číslo 19 (studna ve sklepe)*

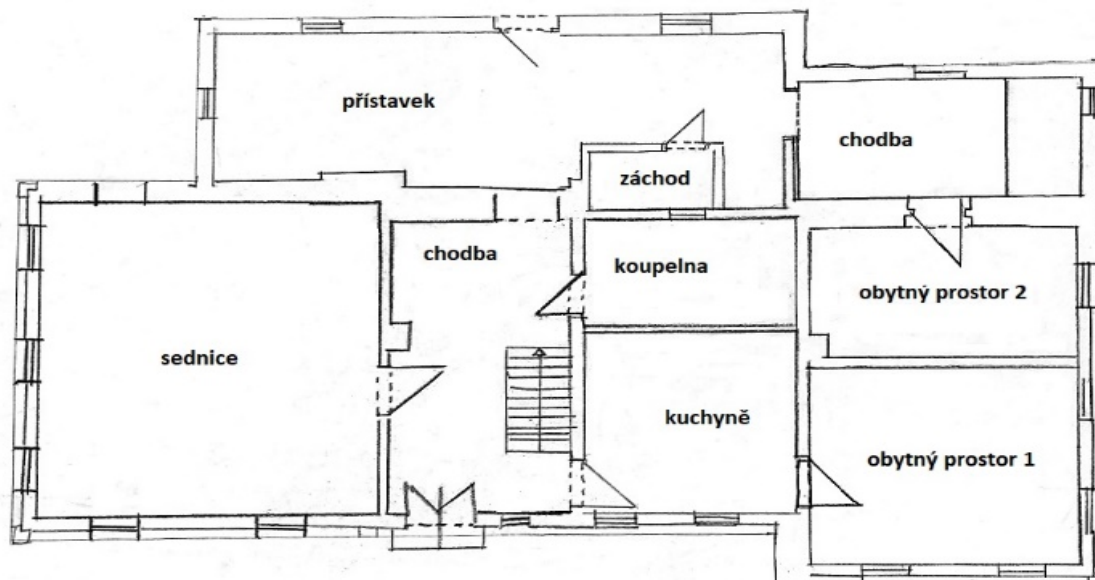
Obrázek 4 : Půdorys přízemí domu č.p. 19

**Přízemí** je největší ze všech podlaží a skládá se z devíti místností – jedné kuchyně, dvou koupelen, dvou chodeb, a čtyř obytných místností. Všechny jsou nově upraveny. Při vstupu předním vchodem do chalupy vidím, že dveře vedou do chodby, do které jsou zasazeny troje dveře a schody do prvního patra. Dveře hned po mé pravici vedou do místnosti, která slouží jako průchozí kuchyně. Na konci tohoto pokoje jsou další dveře, které vedou do jedné ze tří obytných pokojů. Po návratu do chodby pokračuji v prohlídce domu, a to konkrétně tím, že vejdu do další místnosti – ta je už napravo, a není hned u dveří. Ta je zařízena jako obývací pokoj – tzv. sednice. Pokračujeme dále. Další dveře, a to zase nalevo, jsou už za schody. Tyto dveře nevedou nikam jinam než do koupelny. Po zavření dveří od koupelny nám chybí už pouze jedny dveře – a to ty, které vedou do přístavku, o který byla chalupa nedávno rozšířena. Ten nahradil rozpadající se kůlnu z poloviny minulého století. Přístavek byl postaven již moderními technologiemi z kameninových tvárníc před třemi lety, a slouží jako dílna, sklad a technické zázemí. Tento pokoj má v sobě troje dveře – jedny ty, kterými jsem přišel, druhé dveře vedoucí do zahrady, a pak poslední, třetí dveře. Ty vedou do malé chodbičky, která funguje jako úschovna věcí,

teré se nevejdou do přístavku, a jako spojovací chodba s další částí chalupy – na prvním patře už posledním. Je to další obytný prostor, který také není starobylým jádrem chalupy.

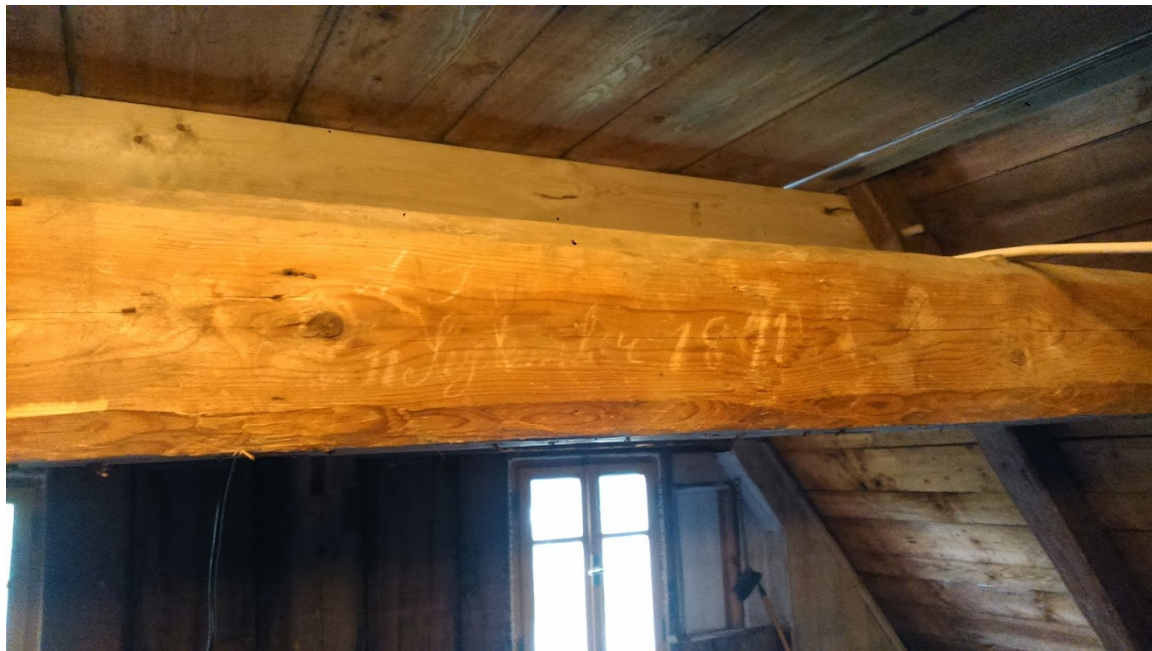
to panem A. S. Toto víme díky datu a podpisu napsanému křídou na jeden z trámů ve druhém patře. Můžeme spekulovat o tom, že ho vytvořil Anton Stefan Schober, ale jasný důkaz pro to není.

*Obrázek 5 : Tzv. valcha s iniciály A.S. a datem 11. September 1871*

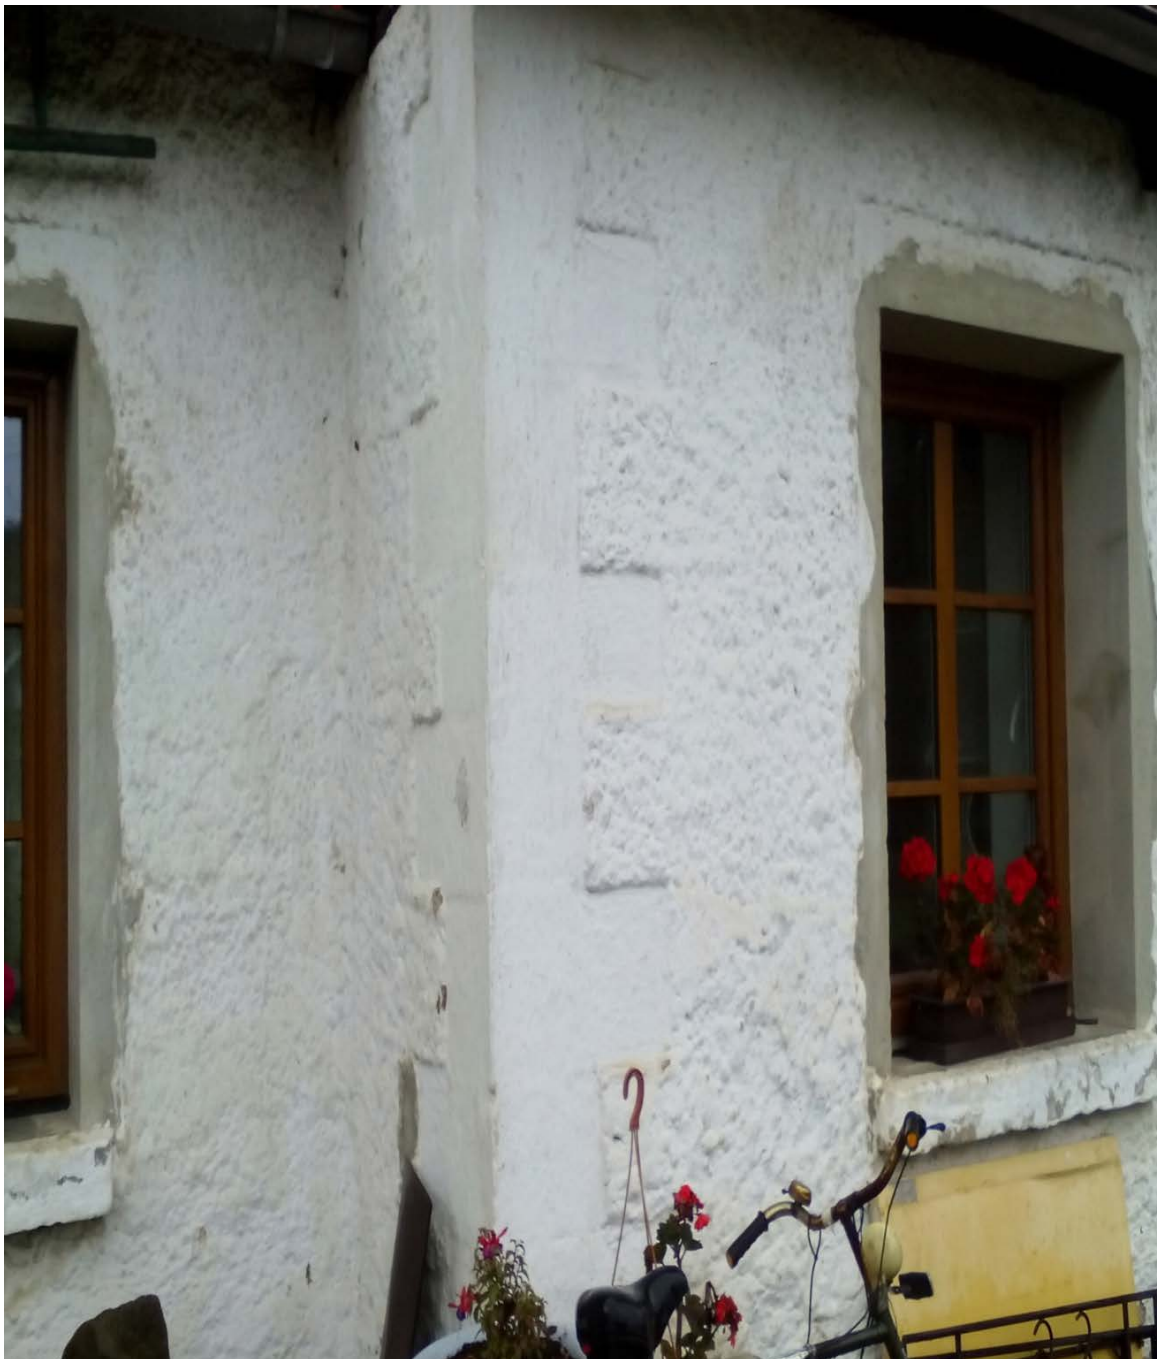
vyměněna za moderní, stěny byly znovu omítnuty a vnitřek domu byl celý opraven. Avšak obrysy chalupy zůstaly stejné, stejně jako základy. Díky tomu jsem byl schopný poznat, že chalupa s číslem popisným 91 byla roubená chalupa s – jako všechny v této vsi – žulovými základy, typicky pospojovanými tzv. zhladem. Vnitřek chalupy se také díky renovaci naprosto drasticky změnil – veškeré vnitřní stěny byly poraženy, a tak uprostřed domu vznikl obrovský, volný pokoj. Vzhledem k tomu, že při rekonstrukci došlo i k úklidu, tak byly staré a nepotřebné věci bohužel vyhozeny na skládku. Naštěstí nebyl úklid moc důkladný, a tak jsem byl schopný najít v zahradě, konkrétně ve zděné kůlně, znovu zrcadlo a plechovou vanu, identickou jako ty v ostatních chalupách.

*Obrázek 8 : Jasný příklad tzv. "zhladu"*
